使用说明书

碎纸机

No.GA751、No.GA752、No.GA753、
No.GA754、No.GA755、No.GA756

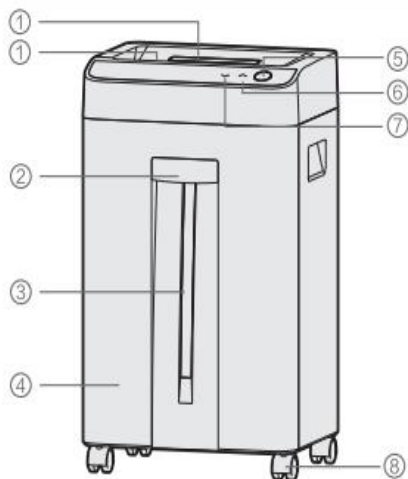
5 产品外形结构及名称

1. 光盘口
2. 进纸口
3. 拉手
4. 可视窗口
5. 纸屑桶
6. 电源开关
7. 反转
8. 正转
9. 脚轮

具体以实际为准（不同货号形状不同，其中GA754、GA755、GA756入纸口即光盘口）
